Fiche d'identité

Maison en granit sur 2 niveaux
Année de construction : 1950

Mesure du radon

AVANT travaux **3 231 Bq / m³** >> Après travaux **2 549 Bq / m³**

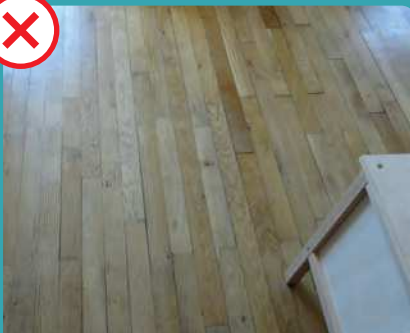
- ▶ La maison est posée en partie sur **dallage terre-plein** et pour l'autre partie sur vide sanitaire non accessible. Elle a bénéficié d'un **changement de fenêtre** en 2013 et de travaux d'isolation thermique en 2016 ;
- ▶ Le salon / séjour repose **directement** sur un **plancher bois** posé sur des travers. Il n'y a pas de chape béton ou isolant dessous. Le radon passe directement à travers les lames du plancher. Un garage semi enterré est attenant à la maison ;

Plancher bois seul, sans chape béton

- ▶ Suppression totale du plancher bois et réalisation d'une dalle en béton avec film pare-radon ;
- ▶ Colmatage de tous les passages de réseaux en provenance du garage ;
- ▶ Création d'un sas devant les wc situés dans le garage pour isoler le garage du reste de la maison ;
- ▶ Changer la porte de communication existante ;
- ▶ Installation d'une VMC ;
- ▶ Ventilation permanente du garage en ouvrant les fenêtres existantes ;
- ▶ Cimenter le sol en terre battue situé dans le garage.

- ▶ Plancher bas en chape béton avec pose d'un film pare-radon ;
- ▶ Installation d'une VMC.

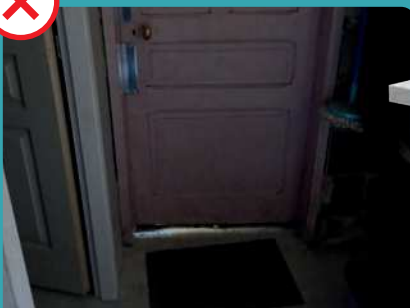
- ▶ Les wc du rez-de-chaussée sont situés dans le garage. Le **détalonnage de la porte** communiquant entre le garage et le wc est **trop important**, et laisse donc passer le radon ;
- ▶ Il y a des entrées d'air sur les fenêtres mais il n'y a **pas de VMC** ;
- ▶ Présence de **nombreux passages de réseaux** en provenance du garage. Une partie du garage est en terre battue.

Porte de communication entre garage et cuisine trop détalonnée

Il faut donc envisager les autres travaux préconisés qui n'ont pas été réalisés (création d'un sas entre le garage et la cuisine, colmatage de tous les passages de réseaux en provenance du garage, réfection du sol du garage).
